京大病院医療安全情報66

【三方活栓の誤った使用】

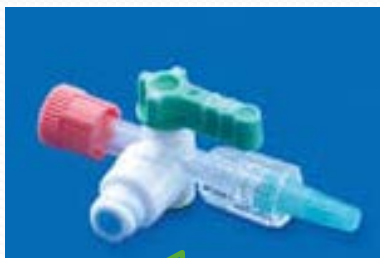
コックが向いている方向には
薬液が**流れない**タイプ

三方活栓のない輸液回路が増えており、三方活栓の使用に慣れていない医療者が増えています。三方活栓のコックの向きを見て輸液の流れる方向を確認して使用して下さい。

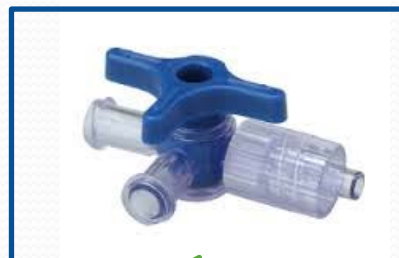
コックが向いている方向に
薬液が**流れる**タイプ
