京大病院医療安全情報99

【CVカテーテル抜去後の空気塞栓症】

No.113 2016年4月

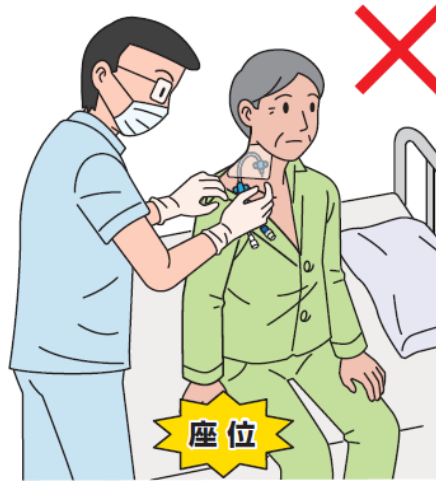
事例1のイメージ

座位で中心静脈カテーテルを抜去後、空気塞栓症をきたした事例が報告されています。
