京大病院医療安全情報83

【車椅子搬送時のトラブル】

(第2報)

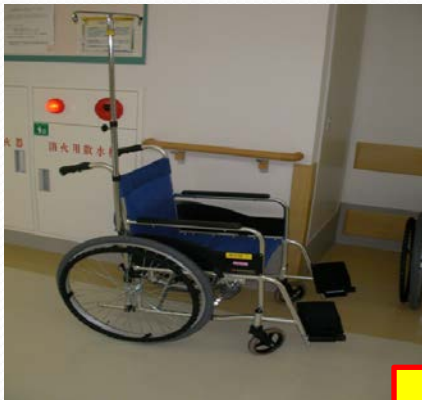
積貞棟の車いす

立位にてX線撮影後に患者がバランスを崩した。後方に車椅子を設置していたが、酸素ボンベと点滴ポンプの重みにより、車椅子ごと後ろへひっくり返った。

付属品が多い時は、点滴棒は別にして可能な限り二人で搬送してください。

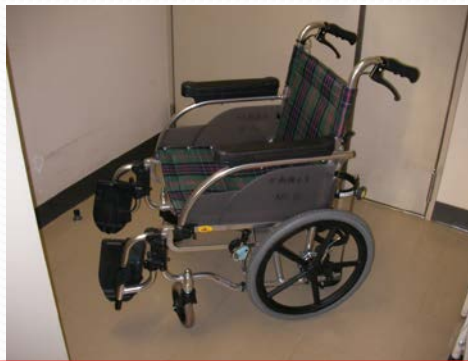
手すりが外れる
介助用の車椅子

上記の車椅子は比較的軽量設計されているので、後方に荷物を載せすぎると後転してしまう危険があります。

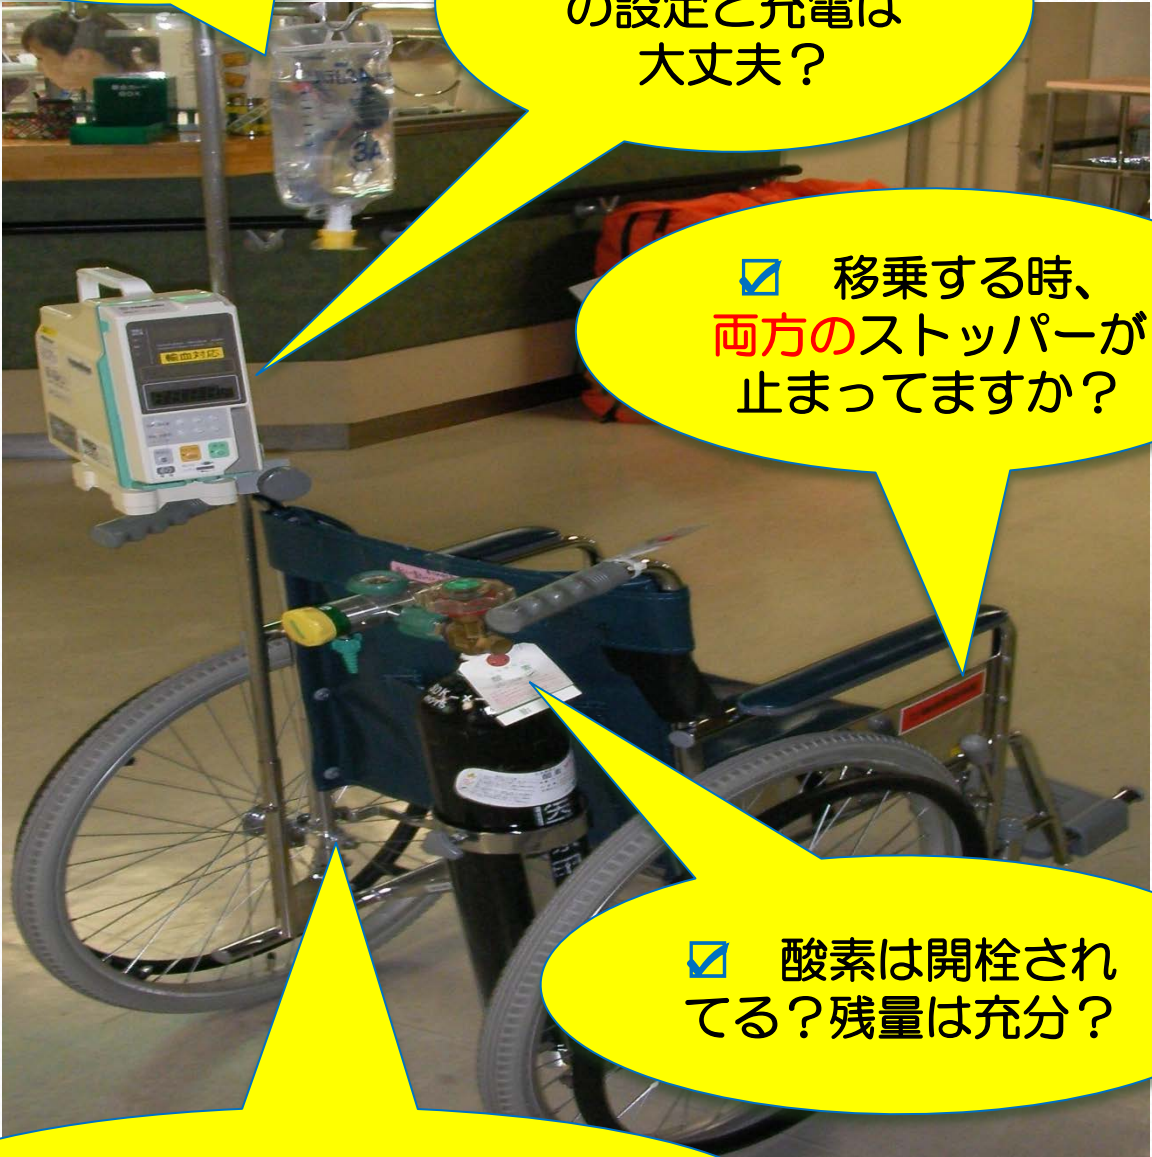
【車椅子搬送前のチェックポイント】

点滴の残量は大丈夫？

輸液ポンプの設定と充電は大丈夫？

移乗する時、**両方**のストッパーが止まっていますか？

酸素は開栓されている？残量は充分？

付属品が重くて車いすが後ろに倒れませんか？
